「麻雀 噂の新海♥八景」の事象のお知らせ

2007. 11. 27

「麻雀 噂の新海♥八景」ROM交換について

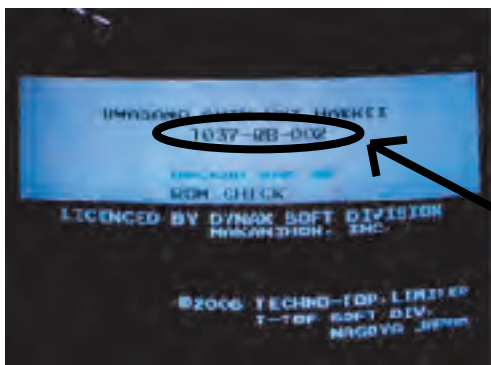
◎対応済み基板の確認方法

1. ROMシールの確認

ROMシールが「R0372-2」になっていれば対応済みです。

2. 電源投入時の画面を確認

2行目の表示の下3桁が「002」なら対応済みです。

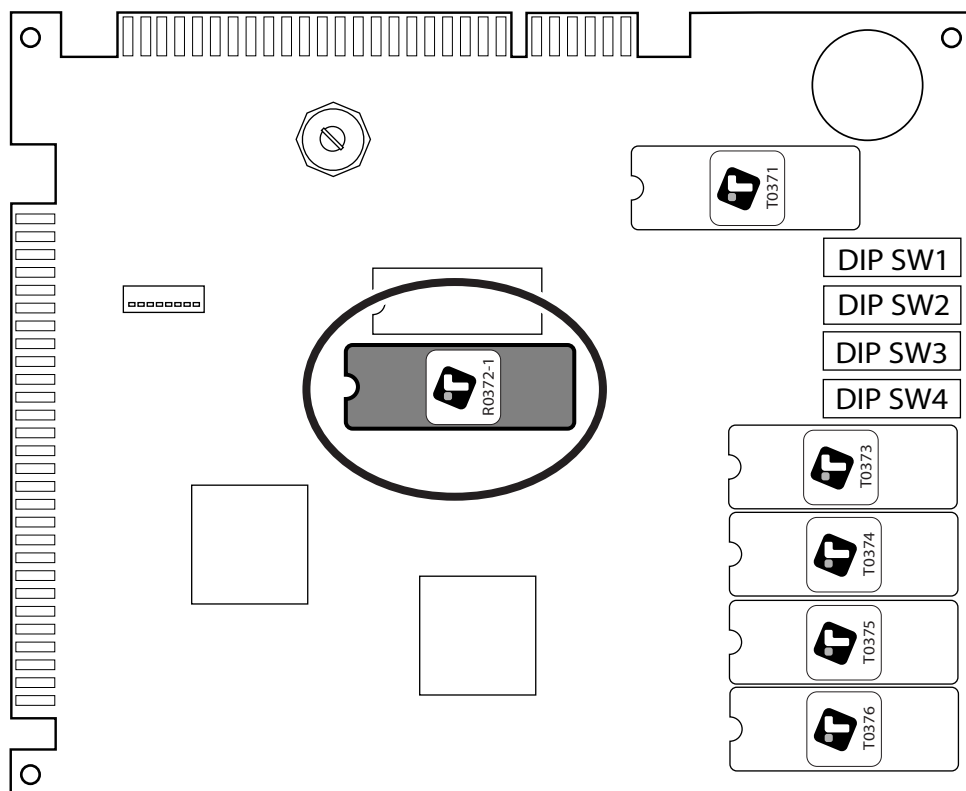
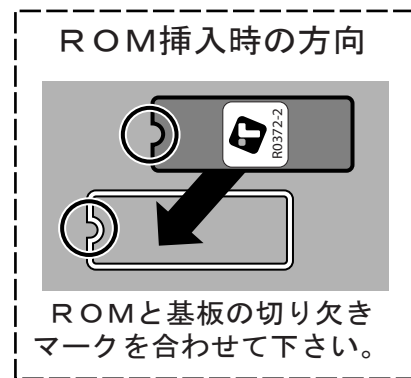
●基板上の下図の位置のROMを、同梱のROM【R0372-2】と交換して下さい。

※注意 ROMの番号が既に「R0372-2」になっている基板は交換する必要はありません。

※交換後の、ROM返却の必要はありません。

※交換後メモリークリアーをしてください。

※ROMの逆差し、足折れ等にくれぐれもご注意下さい。
